# Pavimentazione e rivestimento coating per migliorare il lavaggio del capannone

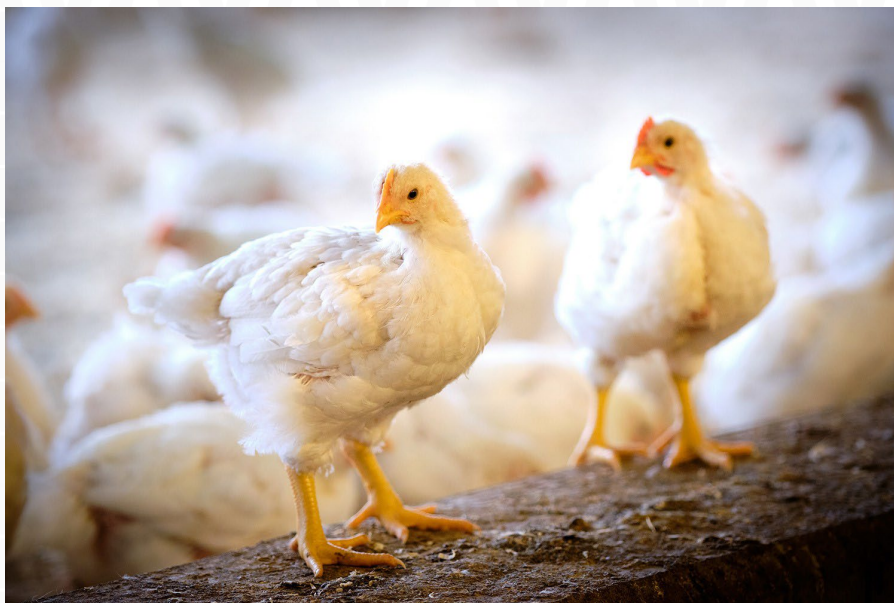
La sfida a cui si rivolge la Buona Pratica (GP) è “Migliorare la conservazione e la gestione dell'acqua”. La GP consiste nello stendere un telo di nylon sul vecchio pavimento usurato, il quale viene prima ricoperto da una colata di cemento di 12 cm e successivamente avvolto da un rivestimento al quarzo per renderlo liscio (come i pavimenti degli ospedali). Questa tecnica permette non solo di rinnovare i vecchi pavimenti, ma anche di migliorare il benessere degli animali mantenendo un ambiente più asciutto e di facilitare il lavaggio del capannone grazie a un pavimento completamente liscio.

Dal punto di vista gestionale, cambia molto, in quanto il pavimento liscio garantisce una lettiera più asciutta, che migliora sia il benessere e la salute degli animali, ma anche dell'operatore, che lavora in un ambiente più asciutto (meno umido).

Inoltre, la pavimentazione al quarzo consente un lavaggio più agevole a fine ciclo, senza che lo sporco si accumuli negli interstizi.
